府中市郷土の森博物館だより
al museo
2021年9月20日
No.137

復元建物、郷土の森に建つ

その2…旧府中町役場庁舎

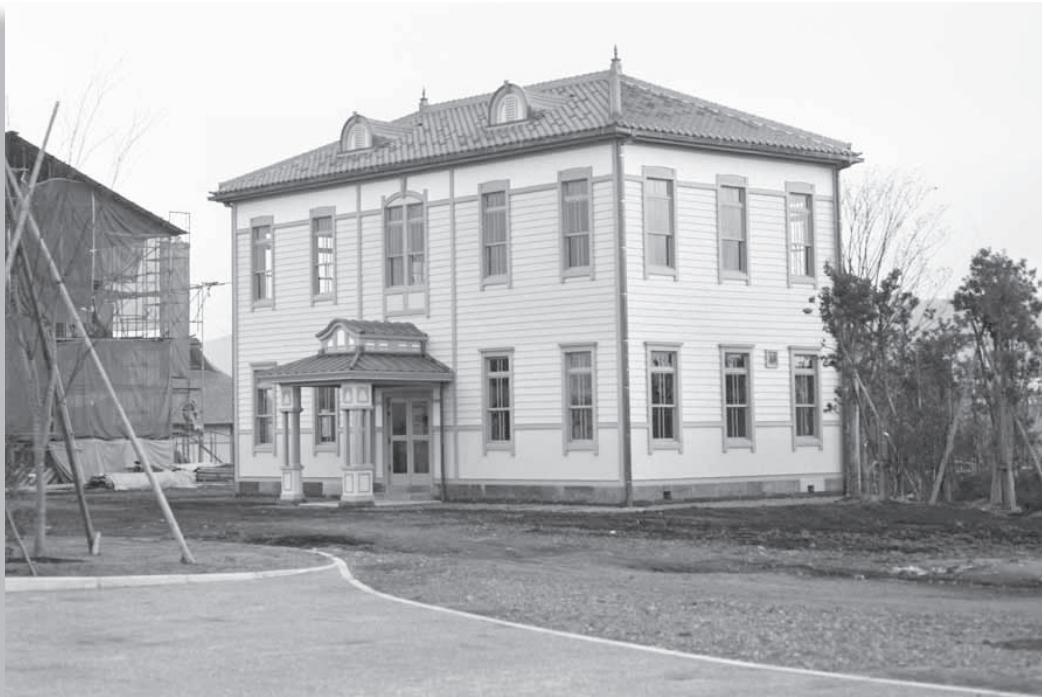
郷土の森予定地に復元された旧府中町役場庁舎。左には同時期に復元された旧河内家住宅と復元工事中の旧島田家住宅が見える。

郷土の森（府中市郷土の森博物館の旧施設名）がオープンする前年の 1986 年（昭和 61）12 月、復元工事がほぼ完了した旧府中町役場庁舎です。敷地内の造成工事が進行中で、建物に面した道は未完成の状態でした。

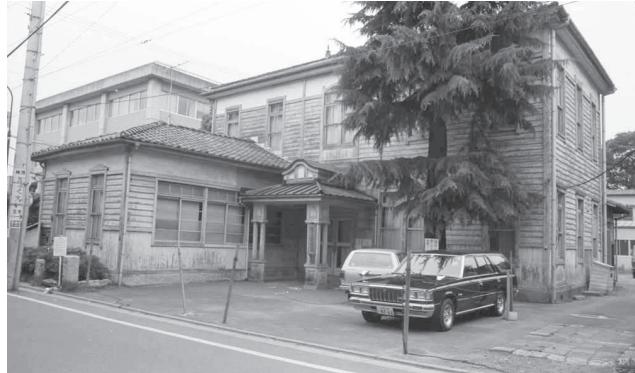
教育研究所として使用されていた頃の旧府中町役場。向かって左側が増築された部分。右側にはヒマラヤ杉が植えられている。

右上の写真は、解体前の旧町役場です。塗装の劣化はもちろんですが、向かって左側に平屋の増築部分が見えます。こうした新築当時には存在しなかった部分を仕分けし、新たな図面を作成しな

ければならなかつたため、慎重な調査が必要だったのです。

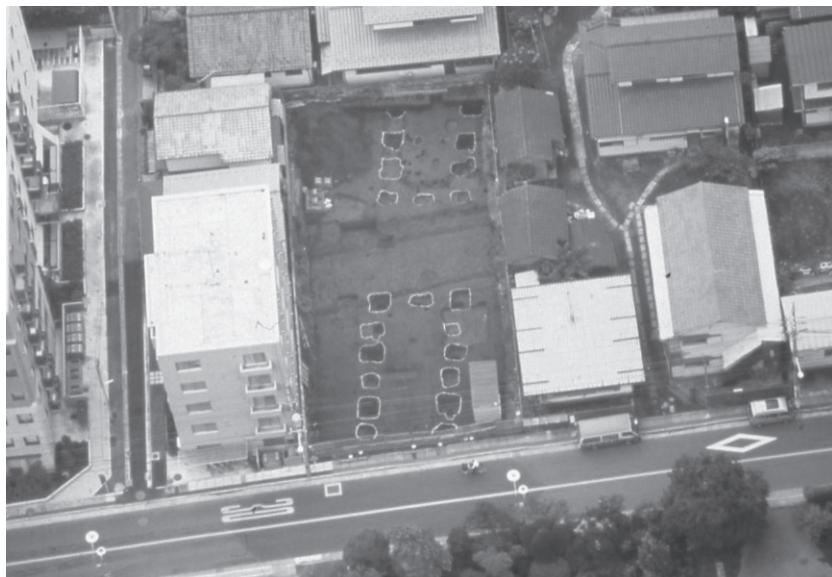
635次・1848次調査の概要図

1991年（平成3）に八幡町2丁目で行われた635次調査では、古代武藏国府のなかでも極めて大型の掘立柱建物跡2棟が発見されています（本誌No.18）。この建物跡2棟は従来、全体規模、時期、性格が不明でしたが、近年これらの不明点に関わる新たな情報が相次いで確認されました。

まず、この建物跡2棟（SB4・5）を改めてみると、ともに主軸方位が真北より東に傾く建物です。また、SB4とSB5の棟筋が揃っていることから、両者は併存した可能性が考えられます。さらに、双方の規模は、SB4が桁行4間以上、梁行2間、SB5が桁行6間以上、梁行2間で、それぞれの柱穴の掘り方は約1.5m四方を測ります。こうした様相から、SB4・5は国府の役所を構成する施設の一つと考えられていました。

つぎに昨年行われた1848次調査による新たな情報をみてみましょう。ここは、SB5の桁行が7間以上の場合に柱穴の一部が位置する場所です。しかし、この場所に柱穴は掘られていないことが判明し、SB5の桁行規模は6間であったことがほぼ確実となりました。これは、古代武藏国衙の中枢施設に次ぐクラスで、SB5が特殊な施設であったことを改めて窺わせます。

もう一つの新たな情報は、近年、SB4・5の柱穴から出土した遺物を再検証して得られたものです。SB4・5の出土遺物は土師器の破片のみで、そのなかにSB4では掘り方の埋め土に7世紀中葉の北武藏型暗文壺、柱抜き取り埋め土に8世紀前葉以前の小型丸胴甕、SB5では掘り方埋め土に7世紀代の壺がありました。したがって、SB4・5は7世紀中葉以降に創建され、8世紀前葉以前に廃絶したと考えられます。

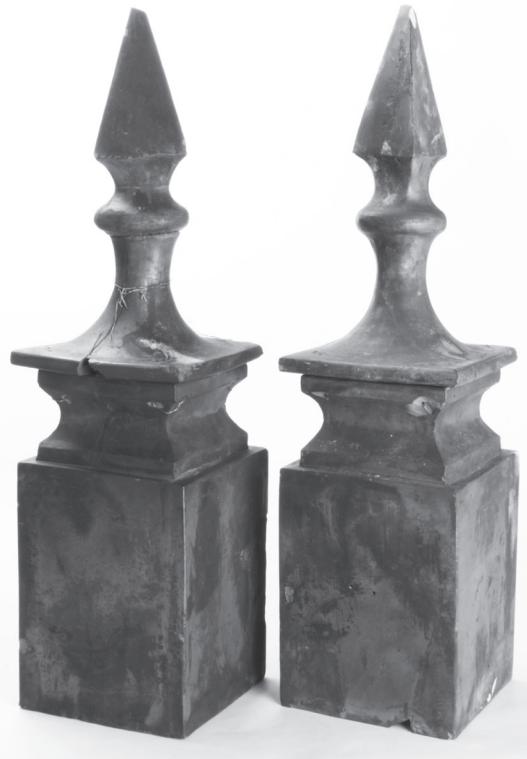
府中町役場庁舎の
尖塔状の飾り瓦

しかし、そうしたなかでも、町役場と警察署の瓦にはふつうの和瓦にはない特徴があります。大木棟の左右にのる尖塔状の飾り瓦がそれです。日本の伝統建築にはない特徴的な形が西洋の意匠であることはいうまでもありません。洋風建築らしさを醸し出す重要なアイテムであったといえます。

ただ、尖塔状の飾り瓦2点は、創建時のものと判断してよいと思います。ともに先端をわずかに欠損しているものの、総高は75.5cmほどと復元できます。表面はよく磨かれています、とても丁寧につくられています。特殊な形状からすると特注品と考えてよいでしょう。ただ、この飾り瓦と粘土や焼成具合が類似した鬼瓦もありますので、鬼瓦と同じ窯元で製作されたものと考えられます。つまり尖塔状の飾り瓦は、町役場庁舎の建設の際に、和瓦の窯元でつくられたものなのです。

尖塔状の飾り瓦は、こうした異文化との接触があって生まれたと考えるべきでしょう。三州瓦と近場の窯元でコストにどのくらいの差があったのかは見当もつきませんが、洋風建築の雰囲気を演出する重要なアイテムとして、飾り瓦が不可欠のものとされ、はるばる三州から運ばれたと考えたいところです。

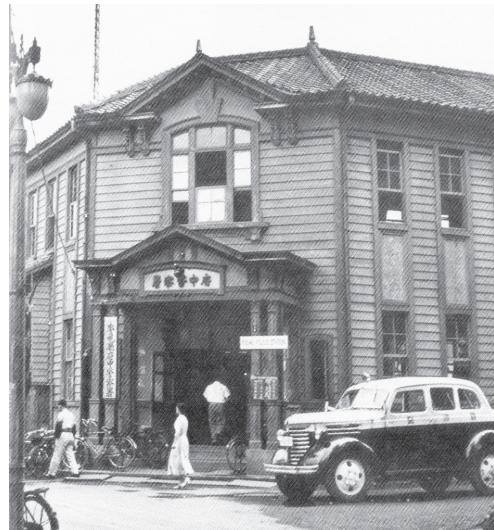
府中警察署（『あの日の府中』より）

もっとも、府中には尖塔状の飾り瓦が他にも使われていることが古写真からわかります。郡役所の古写真には肝心の部分が写っていませんので、はっきりしないのですが、府中警察署の屋根には、町役場のものとは形状が異なるものの、明らかに尖塔状の飾り瓦が載っています。警察署は1920年の完成のようです。町役場の飾り瓦は、すでに建てられていた警察署も参考にして採用されたといえそうです。

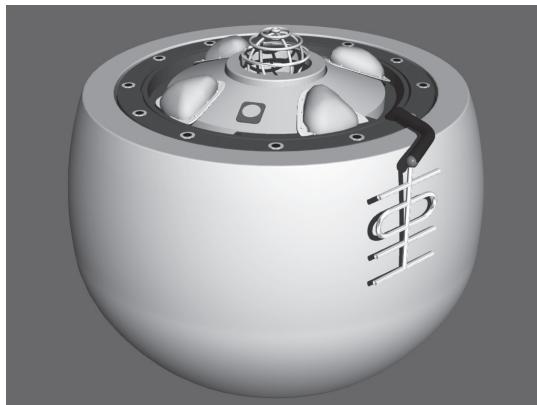
ベネラ7号着陸カプセルのCGイメージ
強度重視の非常にシンプルな外観。

んどん厚みを増し、ついにはいくつかの計測装置のスペースさえ譲って、高温や高圧力に耐え得る機体となりました。そして、まるで巨大な鉄球のようになった「ベネラ7号」は、1970年、ついに金星大気の試練を乗り越えて地表に到達。微弱ながらも金星からデータを送信し、「地球以外の惑星からはじめてデータ送信した探査機」となりました。
